MODIFIKATION VON ALTEN PHILIPS CD-PLAYERN

Vorbemerkung: Schon seit dem Jahr 2007 schraube ich an Philips CD-Playern herum und 2008 habe ich die erste Version dieses Dokumentes erstellt. Seither wurde es immer wieder erweitert und ist im Lauf der Zeit gewachsen. Wenn es also scheinbare Widersprüche zwischen dem Text und den Ergänzungen (Fragen und Antworten) gibt, dann handelt es sich um das Resultat von in der Zwischenzeit gewonnenen Erkenntnissen und/oder dem Ergebnis von Diskussionen nach verschiedene Feedbacks von Lesern.

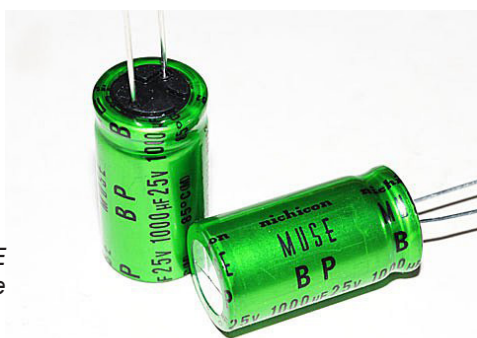
Nichicon MUSE
Audio-Type

Im Zusammenhang mit Elektrolytkondensatoren ist der Faktor Temperatur eine nähere Betrachtung wert. Elkos haben immer einen Wärmewert angegeben, meist 85°C oder 105°C und selten 125°C. In den Datenblättern findet sich dann auch immer eine Angabe, wie lange ein Bauteil diese Temperatur aushält. Meist sind das 2.000 bis 3.000 Stunden, was bedeutet, dass ein Kondensator bei der angegebenen Temperatur seine Kapazität behalten und innerhalb der Toleranz bleiben wird. Gut belüftete Kondensatoren, die kühl bleiben altern langsamer als jene, die z.B. unmittelbar neben einem ständig aufgeheizten Kühlkörper schmoren. Daher sollte die besondere Aufmerksamkeit den Elkos rund um Kühlkörper und im Netzteil gelten. Silberne oder silber-blaue Philips Elektrolytkondensatoren in alten CD-Playern gehören in jedem Fall erneuert, sie sind mit größter Wahrscheinlichkeit kapazitätsmäßig außerhalb ihrer Toleranzen und haben einen nicht tolerablen Reihenwiderstand. Beim Austausch der Elkos sollte man nicht zu sehr knausern und ordentliche Bauteile verwenden. Empfehlenswert sind Nichicon oder Panasonic (z.B. FM oder ECA-Typen) für den Audioeinsatz. Es gibt im Netzteil einen oder zwei sehr große Elektrolytkondensator/en mit einer Kapazität von 4700uF bis 6800uF je nach Gerät und Modell. Einen einzelnen Kondensator könnte man auch gegen ein Paket aus mehreren parallel geschalteten 1000uF-Elkos ersetzen (Kapazität auf die nächsten 1000uF erweitern). Kleinere Elkos haben eine bessere Steilheit, Vorteile in Bezug auf Induktivität und sind reaktionsschneller als ein großer Elko. Wem die Mehrarbeit egal ist, der kann so ein Elko-Paket auch in seinen CD-Player einbauen, eine Empfehlung dafür würde ich allerdings nicht abgeben. Der Aufwand rechtfertigt im konkreten Fall eigentlich nicht die Klangverbesserung. Alternativ dazu kann man die großen Elkos mit einem 0,33uF/100V-MKS oder MKT brücken. Den Folienkondensator kann man auf der Lötseite anbringen und man hat gegenüber der Lösung mit mehreren einzelnen Kondensatoren weniger Arbeit und kein Platzproblem bei wahrscheinlich gleicher Klangverbesserung. Die Abschirmung des Transformators mit Kupferblech ist eine Option, die ich bei einem Gerät auf Wunsch ausgeführt habe. Die Arbeit ist relativ zeitaufwendig und bringt meiner Meinung nach klanglich keine Vorteile, sieht aber gut aus. Einfacher ist es den Transformator mit einem Stück selbstklebender Kupferfolie einzukleiden, denn auch das reduziert wirksam Störfelder.

hellblaue Philips Elkos sind eher anfällig für Alterung

Der nächste Schritt zur Klangverbesserung ist das Tuning der Elektrolytkondensatoren in der Audio- Sektion. Philips hat in den 1980er-Jahren fast immer Nichicon Elektrolytkondensatoren eingebaut, deren Qualität überzeugt. Ich habe aus einigen Geräten Nichicon-Elkos ausgebaut, von einem befreundeten Techniker, welcher über entsprechendes Gerät verfügt, überprüfen lassen und war erstaunt, dass nur bei ganz wenigen Kondensatoren die Werte außerhalb der 20% Toleranzbandbreite gelegen sind. Hat man kein entsprechendes Testequipment oder will auf Nummer sicher gehen, ist der Tausch der Elektrolytkondensatoren angesagt. Bei einem überschaubaren Projekt wie diesem ist eine preiswerte Audioqualität ratsam. Entweder man besorgt sich wieder Nichicon-Ware oder setzt auf andere Markenprodukte. Gute Erfahrungen habe ich mit Panasonic ECA-Typen für Audioanwendungen gemacht, die über den Elektronik-Versender Farnell leicht und preiswert zu bekommen sind. Etliche Philips-Modelle haben im Bereich der Operationsverstärker zwei Stück bipolare Nichicon ES Muse UES1C101MPM (Audio-Typen!) verbaut. Diese Kondensatoren sind für mich schwierig zu bekommen und ich bestelle sie bei einem Spezialversand in Großbritannien. Im Rahmen der vorgenommenen Modifikationen halte ich diesen Typ aber für ideal, weshalb ich auf Experimente verzichtet habe. Anbieten würde sich der Panasonic ECEA1HN101U, der viel leichter als der Nichicon ES Muse aufzutreiben ist, dessen Audio- Eigenschaften aber nicht dokumentiert sind. Je nach PCB ist etwa ein Dutzend Elkos zu tauschen, schon bei der Bestellung der neuen Bauteile sollte darauf geachtet werden, ob zusätzlich zu den beiden Nichicon Muse auch noch andere bipolare Kondensatoren verbaut wurden. Ich habe in einigen Philips Playern sowohl in der Servo-Sektion als auch in der Audio-Sektion bipolare Typen gefunden. Für die Erstellung der Teileliste und auch für den Austausch selbst sollte man sich ausreichend Zeit nehmen und vor allem auf die richtige Polarität der eingelöteten Elkos achten. Es ist empfehlenswert den Austauschabschnittsweise vorzunehmen und dazwischen immer wieder einen Testbetrieb durchzuführen. Sollte sich ein Fehler eingeschlichen haben, kann man diesen auf einen engen Bereich eingrenzen. Ist man an den Elkos dran, kann man auch die Servo-Sektion überarbeiten und alle Lötstellen einer visuellen Prüfung unterziehen sowie die Lötstellen eventuell nacharbeiten.

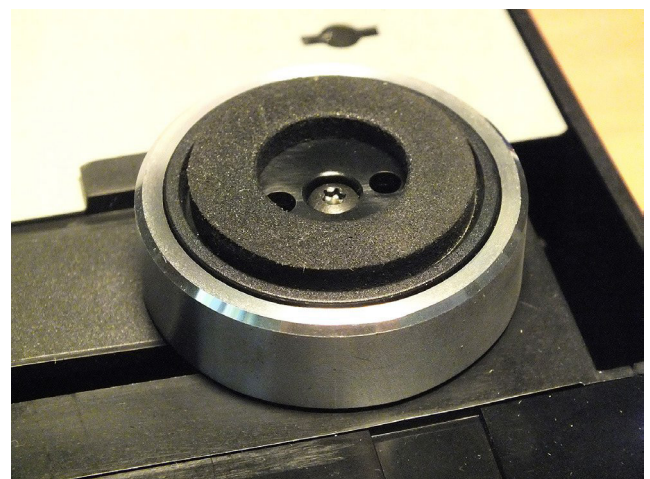
Gerätefuß in Philips-Originalausführung

Zur Entkoppelung des Gerätes von der Umgebung eignen sich die von Philips weithin eingesetzten Standfüße mit Filzdämpfern grundsätzlich ganz gut und man kann sie beibehalten. Ein einfaches Tuning der Geräteunterlage wäre eine 19mm starke MDF-Platte in den Abmessungen des CD-Players. Auf der Unterseite reichen vier kleine Filzgleiter wie man sie üblicherweise auf Tischbeine klebt um Teppiche und Parkett zu schonen. Auf diese Platte stellt man den CD-Player oben drauf und schon hat man um wenig Geld eine vernünftige Entkopplung. Die Firma Perfect Sound bietet mit „The Rest“

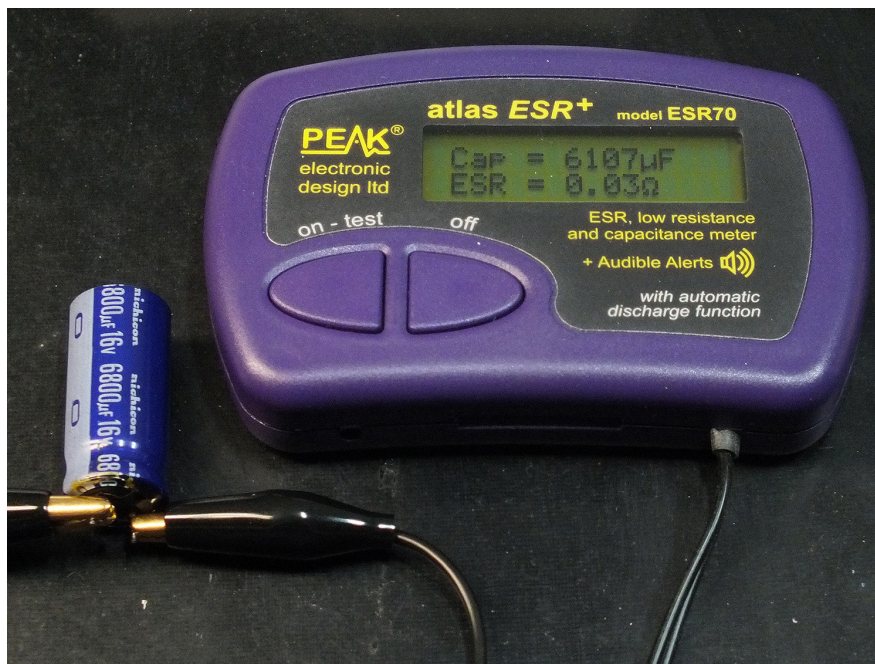
Mitte 2016 habe ich mir einen Peak Atlas ESR 70 zugelegt, mit dem man Elkos bequem testen kann. Die etwa 100 Euro Anschaffungskosten für das Gerät machen sich in kürzester Zeit bezahlt, denn Messungen sind einfach vorzunehmen und die Messwerte leicht zu interpretieren. Der Zustand eines Elko ist damit kein Geheimnis mehr. Weil ich in meiner Elektronikschrott-Entsorgungskiste noch etliche ausgebaute Kondensatoren aus alten Philips-CD-Playern finden konnte, habe ich (auch zwecks Einarbeitung auf dem ESR 70) fast alle dieser Bauteile durchgemessen. Meine Erfahrungen haben sich bestätigt. Die hellblauen Philips Elkos kann man als problematisch einstufen. Die sind sehr oft komplett am Ende. Zuviel an ESR und wesentlich abweichende Kapazitäten sind dort eher die Regel als die Ausnahme.

Die japanischen Nichicons sind dagegen fast ausnahmslos noch immer brauchbar. Die Messwerte bescheinigen ihnen zwar eine deutliche Alterung, die Kapazitäten bewegen sich aber im Bereich von etwa -20 Prozent vom Nennwert (Bild oben). Der ESR ist gar nicht so schlecht und für den „Durchschnittseinsatz“ würden sie immer noch taugen. Im Audiobereich gehören sie aber ausgetauscht.

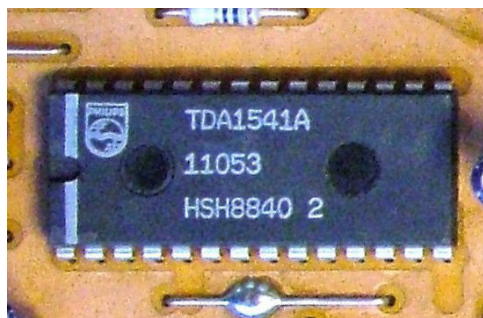
Die Audio-Sektion: Hier wurden bereits zwei der Operationsverstärker gesockelt. Die Kondensatoren in diesem Bereich kann man durch Wima-MKPs ersetzen und eventuell in der Kapazität an die neueren OpAmps anpassen. Die Chinchbuchsen gehören einer gründlichen Reinigung unterzogen. Entweder man erledigt das mechanisch oder entlötet den Block und unterzieht ihn einer Ultraschallreinigung. Die Buchsen sind dann wieder völlig in Ordnung und meiner Meinung nach ist der Einbau vergoldeter RCA-Buchsen nicht zwingend erforderlich.

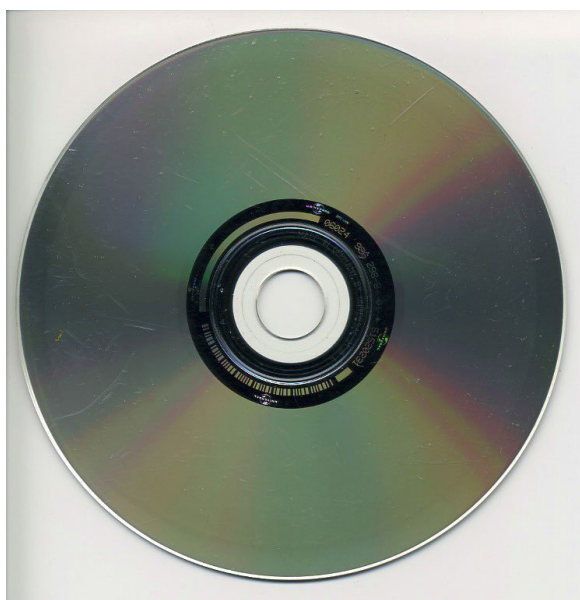
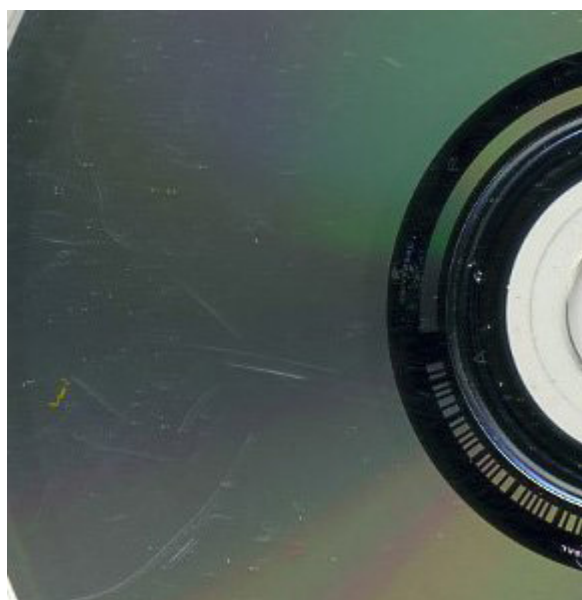
Die Fehlerkorrektur ist ebenfalls ein wichtiges Kriterium. Die CDM 4/xx-Laufwerke sind auch in diesem Bereich noch immer gut. Die Bilder unten zeigt meine Test-CD, die schwer zerkratzt ist (sieht in Wirklichkeit noch viel schlimmer als auf dem kleinen Bild aus). Alle „gesunden“ CDM4/19 und CDM4/20 spielen diese CD ohne Aussetzer ab. Auch die Titelsprünge funktionieren einwandfrei. Einzige Einschränkung: es handelt sich um eine kommerziell gefertigte Audio-CD und ich habe noch keine selbstgebrannte Audio-CD in einem solchen Zustand ausprobiert. Wenn es kein Unikat ist, brenne ich mir lieber eine neue.

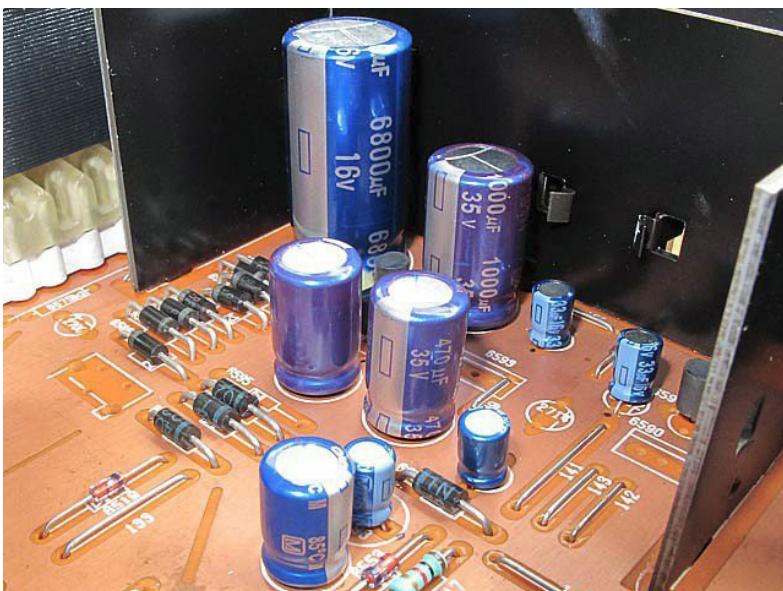
So schaut das Netzteil meines Philips CD380 mit erneuerten Elektrolytkondensatoren und den Schottky-Dioden aus. Weiter geht es danach mit den restlichen Kondensatoren in den anderen Sektionen des CD-Players. Je nach persönlichem Tempo und Übung braucht man für den Austausch zwischen einer und drei Stunden Zeit.

Aller Anfang ist leicht und irgendwo muß man ja anfangen: Warum nicht beim Netzteil. Da tauscht man die Siliziumdioden im Gleichrichter gegen Schottkys, erneuert die Elektrolytkondensatoren und prüft die Lötstellen an den Spannungswandlern. Fehlt an einem Spannungswandler ein Kühlkörper, kann man ihn nachrüsten. Ist ein Spannungsregler an einem Kühlkörper montiert sollte geprüft werden, ob genügend Wärmeleitpaste aufgetragen ist.

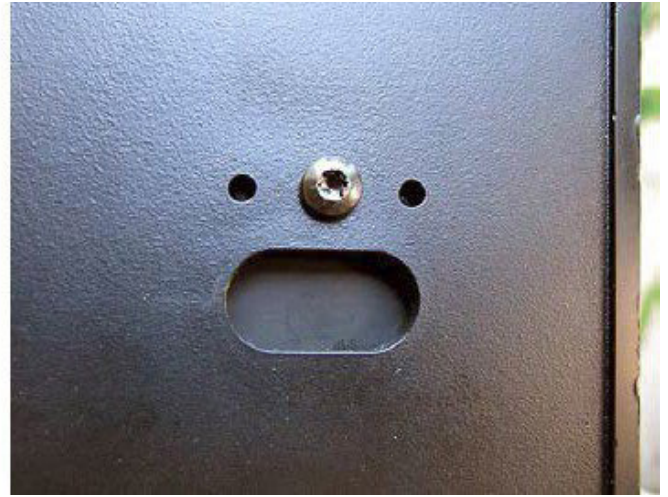
Der stillgelegte ursprüngliche Netzanschluß
